新病院だより

Vol.2

工事現況

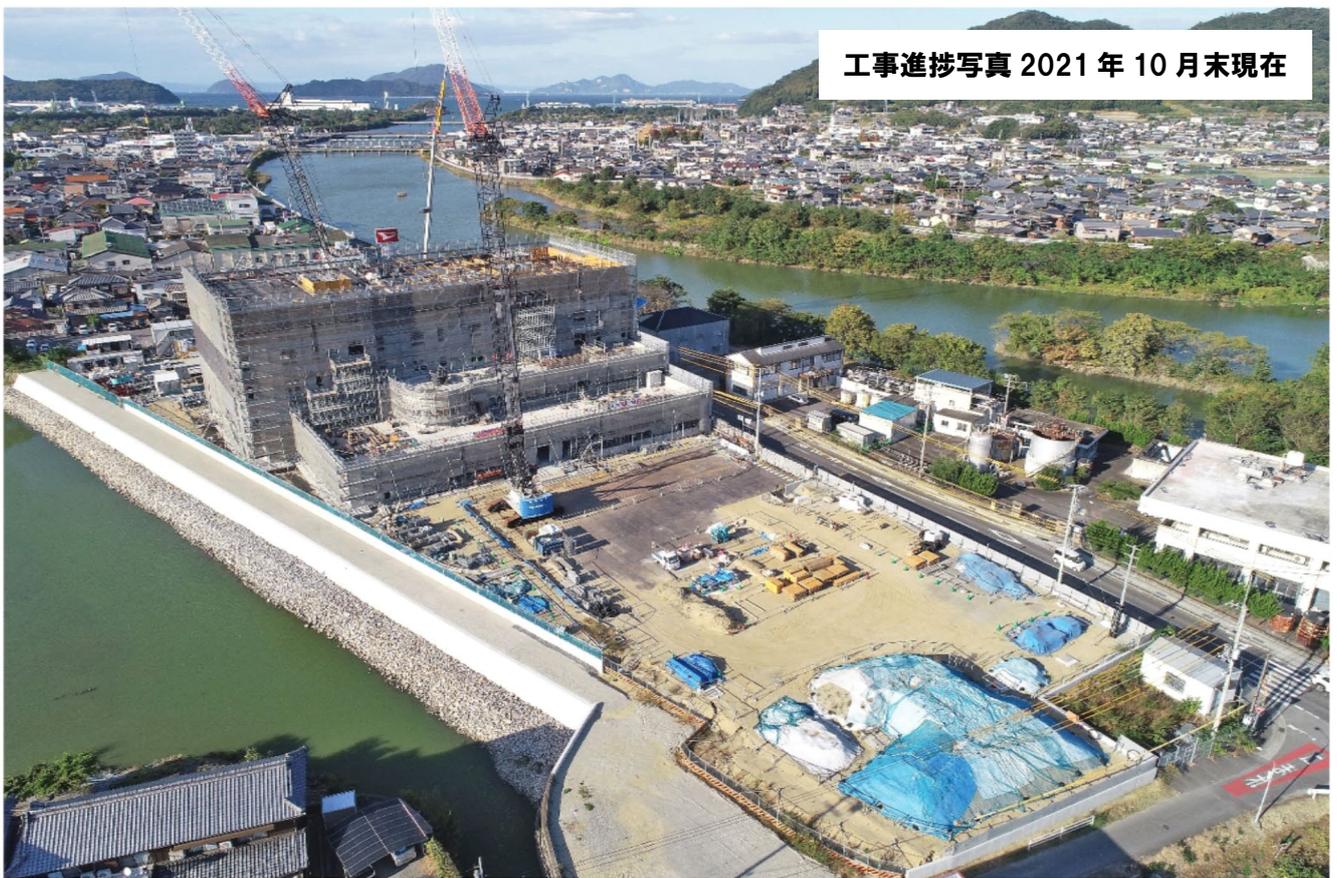
工事進捗写真 2021年10月末現在

2021年10月末時点では、主に「5階 地上躯体工事」、「1階・2階・3階・4階 内装工事」、「開発2期工事」を行っております。

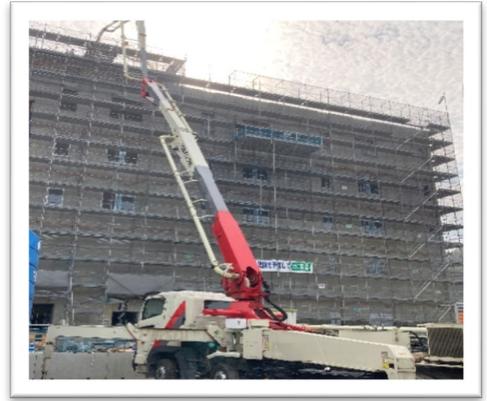
重機紹介「コンクリートポンプ車」

躯体工事で活躍する重機に「コンクリートポンプ車」があります。この重機は生コンクリートを20mも高い所へ輸送することができます。三豊市立新病院建設工事現場で使われているコンクリートポンプ車はブーム式となっていて、配送管を目的の荷下ろし箇所に効率良く移動させることができるのが特徴です。このポンプ車を使って、壁や床、柱などの躯体を作っています。

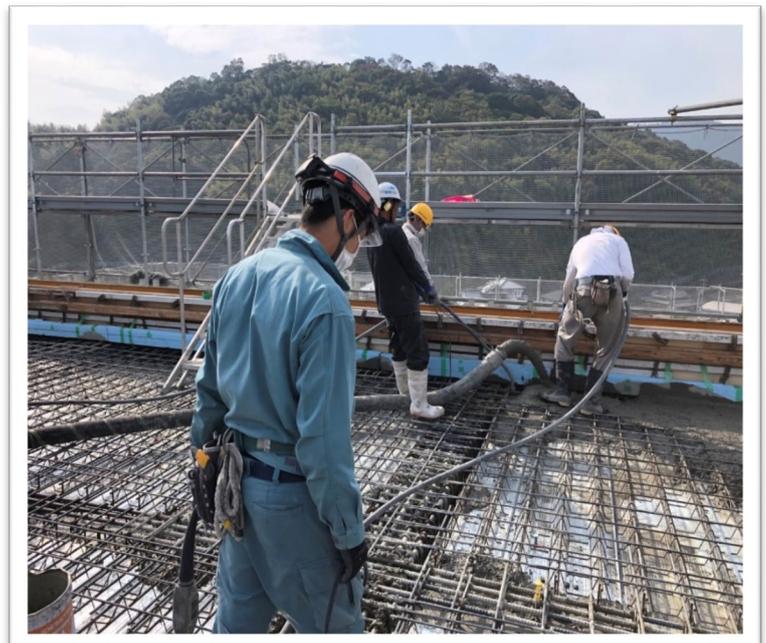
コンクリート打設工事

今回は躯体工事の1つであるコンクリート打設工事について紹介します。コンクリート打設工事とは、生コンクリートを木や鉄板で作った型枠の中に流し込む作業のことを言います。この作業は建物の耐震性や耐久性にかかわる重要な工事です。コンクリートポンプ車で生コンクリートを型枠の中に輸送し、振動を与えながら型枠の隅々まで生コンクリートを行き渡らせます。コンクリートの流し込みが終わったら表面を慣らして、凹凸をなくします。冬場などコンクリートが固まりにくい時期ではコンクリート打設工事の所要時間が、10時間以上かかる場合もあります。
